# Piano di Governo del Territorio

## 2° variante generale al Piano di Governo del Territorio

## PIANO DELLE REGOLE

### Abaco guida per gli interventi nella città storica

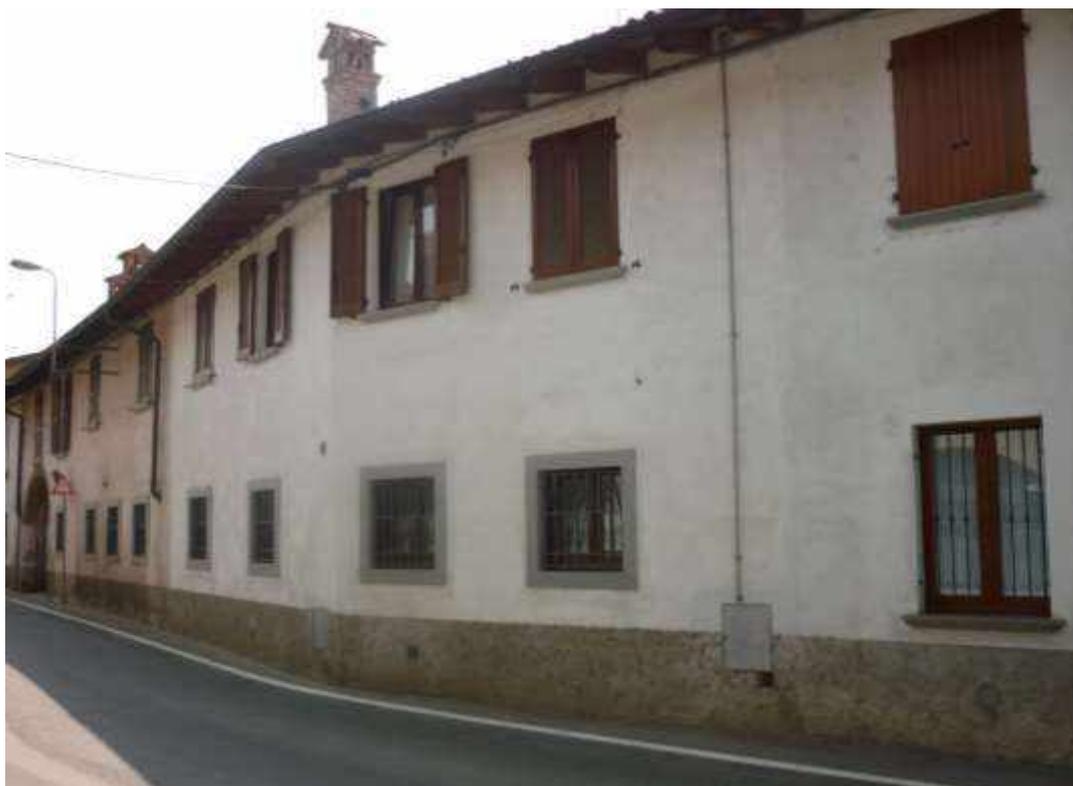
La maggior parte degli edifici presenti nel centro storico di Pognano, che hanno un affaccio sulla strada pubblica, risulta avere un allineamento alla strada stessa.

Tale caratteristica è facilmente individuabile lungo via Roma e via Leonardo da Vinci ed è una delle più frequenti nei centri storici italiani, dove gli edifici e gli spazi privati disegnano ciò che è invece spazio pubblico. E' preferibile quindi cercar di mantenere tale caratteristica evitando quindi soluzioni controverse, quali arretramento eccessivo e tutte quelle soluzioni che farebbero perdere la continuità visiva.

Qualora non sia possibile inibire l'arretramento, si consiglia la costruzione di spazi pedonali, in modo da potenziare il sistema dello spazio pubblico e da avere relazioni dirette dell'edificio con lo stesso.

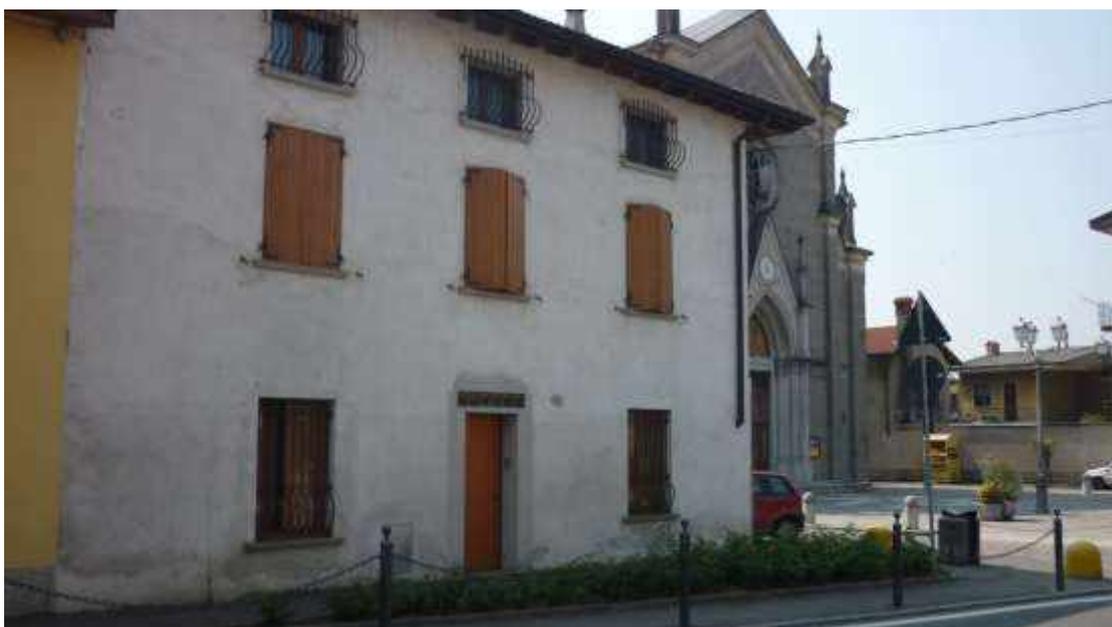
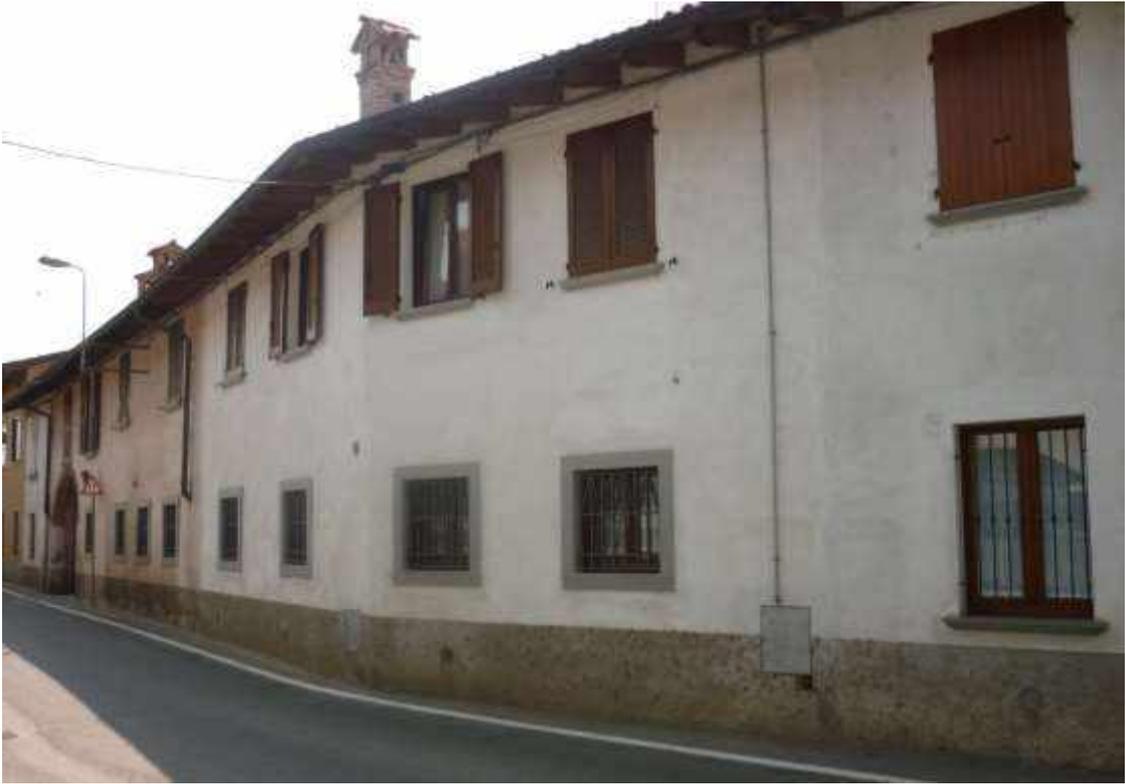
Una caratteristica abbastanza ricorrente all'interno del nucleo storico di Pognano è l'allineamento orizzontale tra le aperture di uno stesso edificio e tra aperture di edifici contigui. E' preferibile cercare di non modificare tale caratteristica, e si ritiene inoltre consigliato il recupero o la costruzione di tali allineamenti qualora fosse possibile.

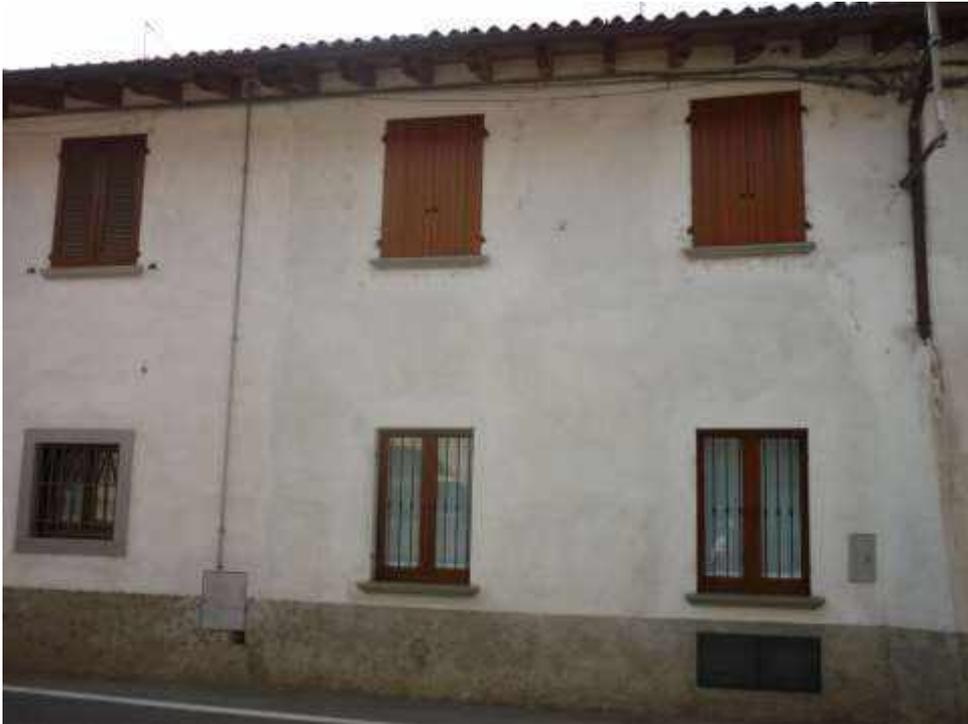
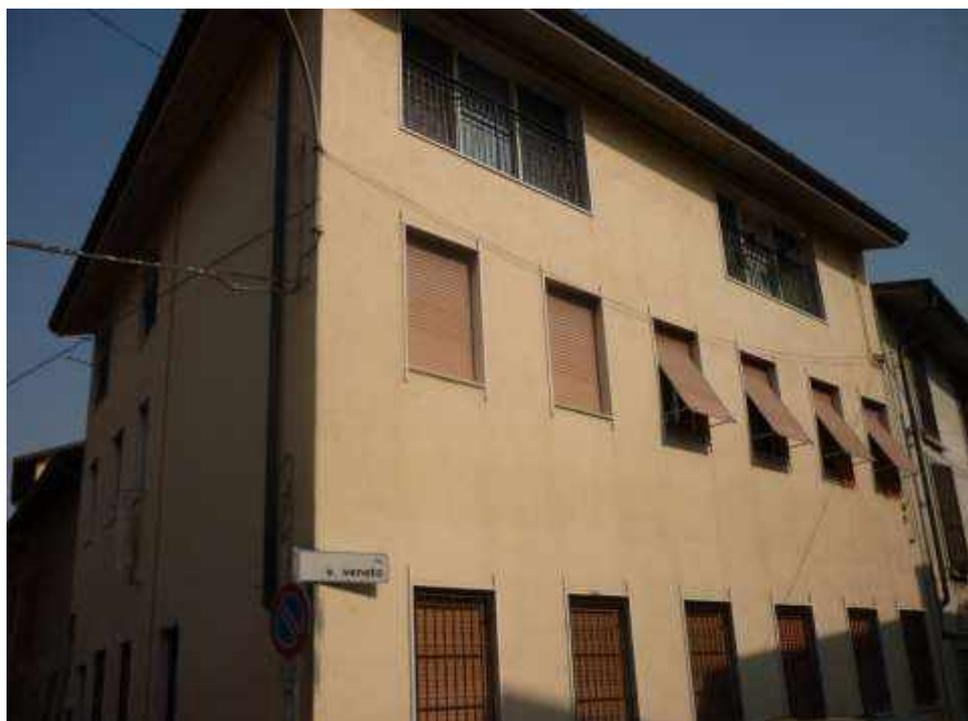
Oltre all'allineamento orizzontale tra le aperture, è preferibile riuscire a mantenere anche allineamenti verticali nello stesso edificio, anche se tra elementi diversi, come finestre, porte, portoni e punti luce. Sarebbe preferibile riuscire a non modificare tale struttura e qualora fosse possibile recuperare e ripristinare tale impostazione.

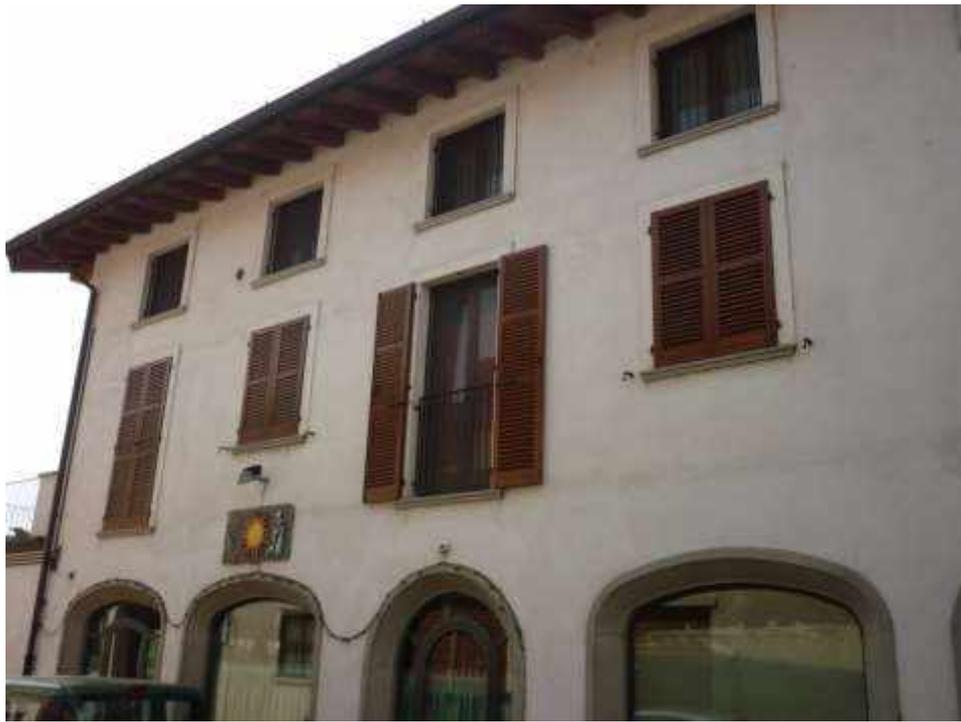
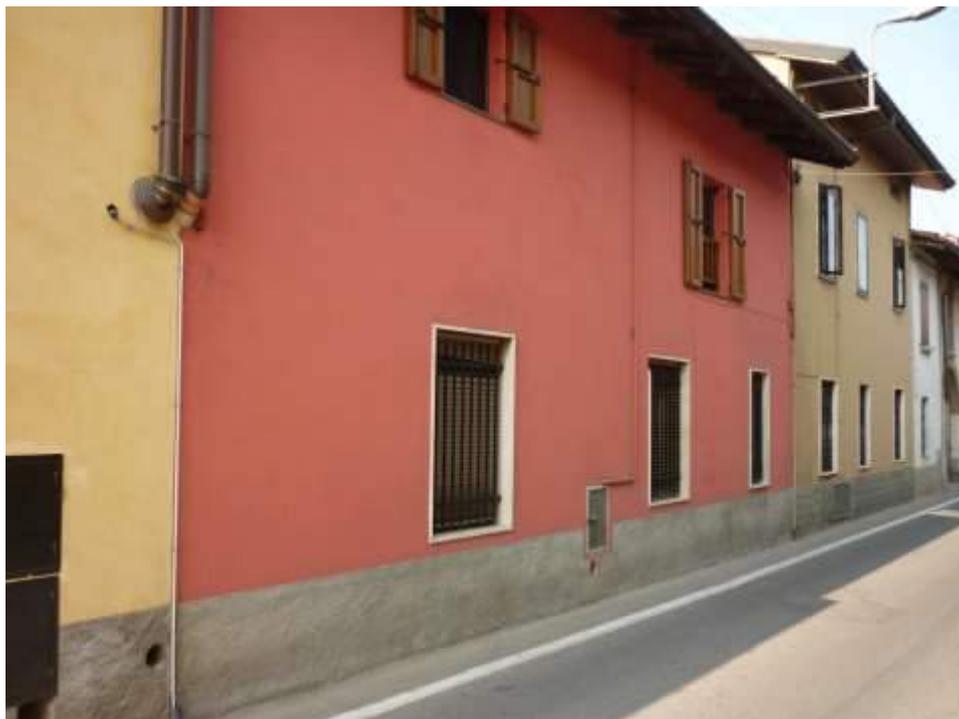
La dimensione delle aperture nelle unità edilizie del nucleo storico di Pognano è spesso riconoscibile nella finestra stretta e lunga. Alcuni edifici a seguito di interventi di ristrutturazione hanno alterato tale caratteristica, prevedendo a volte aperture differenti da quelle originali.

Per i nuovi interventi previsti è preferibile che vengano scelte soluzioni simili a quelle originarie, naturalmente sempre nel rispetto totale delle normative contenute nei regolamenti d'igiene.

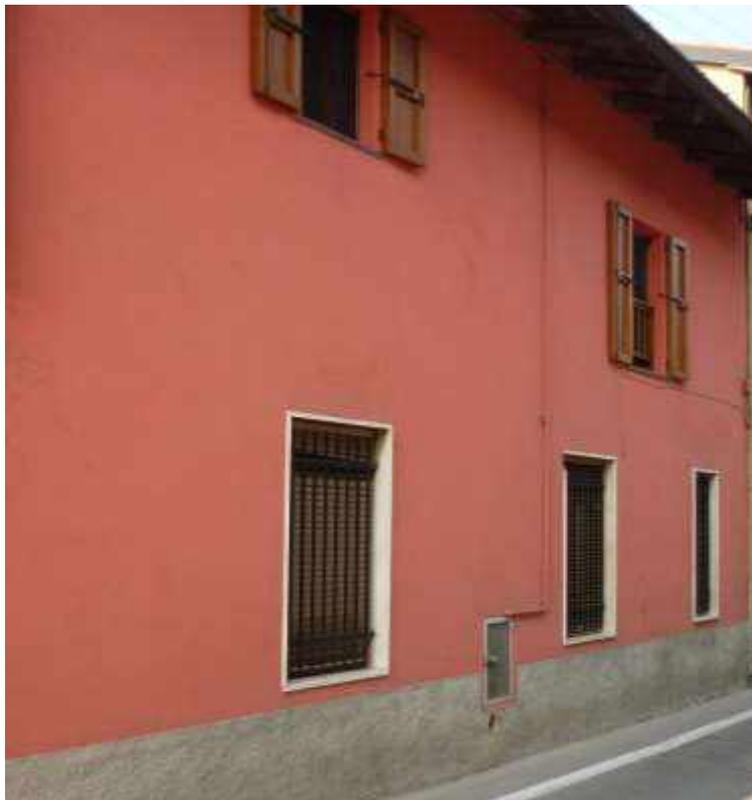
Un elemento abbastanza ricorrente all'interno del nucleo storico di Pognano è la zoccolatura dell'edificio. Tale elemento deve avere dimensioni consone, come mostrate in figura. Inoltre la colorazione deve entrare in contrasto di chiaro scuro con il colore principale della facciata.

Si consiglia l'utilizzo di zoccolature in rilievo intonacate, in marmo o granito con lavorazione grezza.

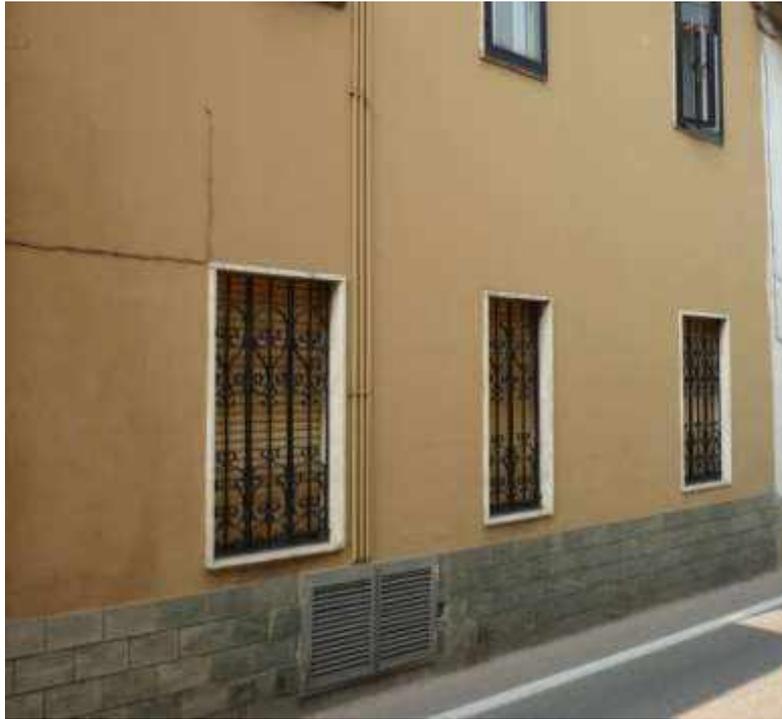
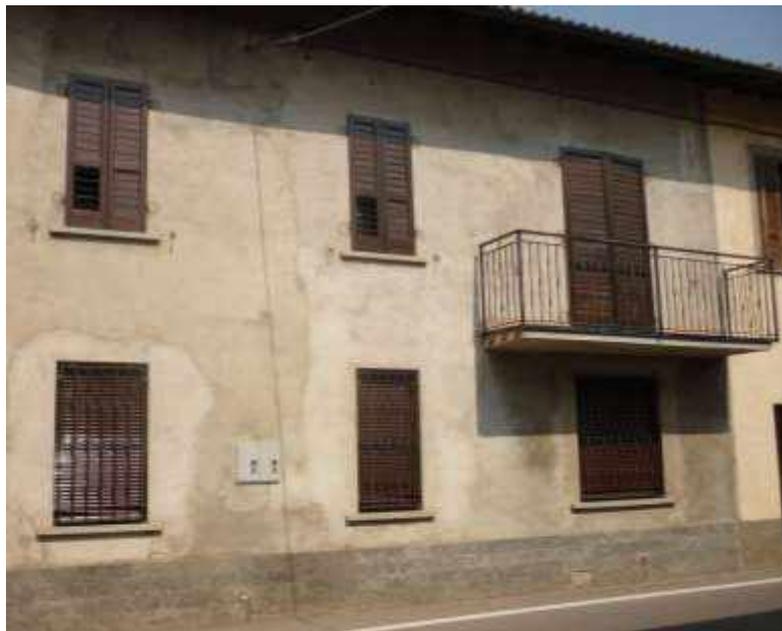
Qualora si utilizzasse zoccolatura ad elementi, si consigliano elementi di forma orizzontale, con una disposizione degli stessi per file parallele con lato lungo orizzontale, come mostrato nei rilievi fotografici che seguono.

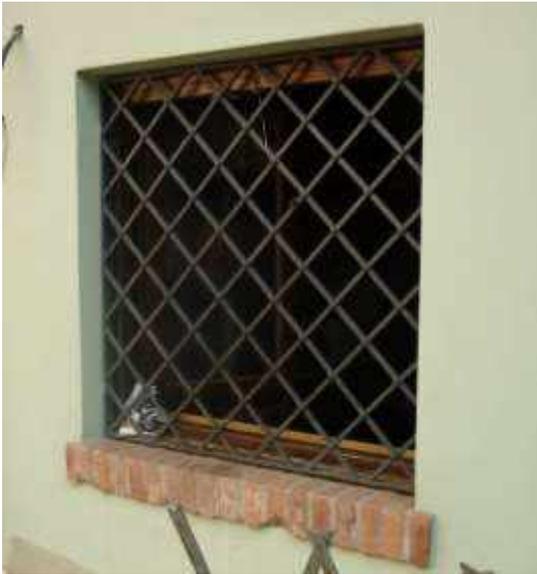
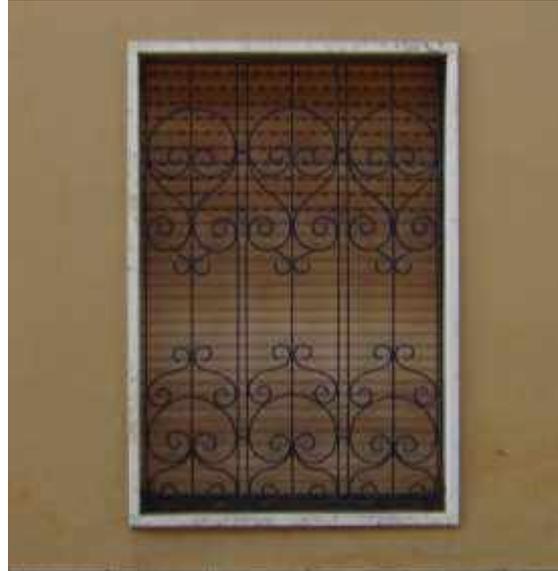
E' consigliabile la conservazione di tali elementi qualora presenti e coerenti con il contesto. Si preferisce l'utilizzo di inferriate in ferro battuto, di forma semplice e poco articolata. Le colorazioni di tali elementi non devono essere lucide, ma preferibilmente realizzate con tinte opache, in modo da non creare forti contrasti di colore e materiali.

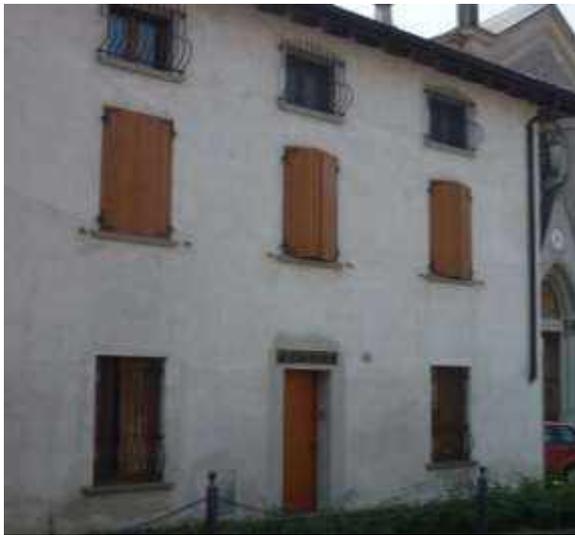
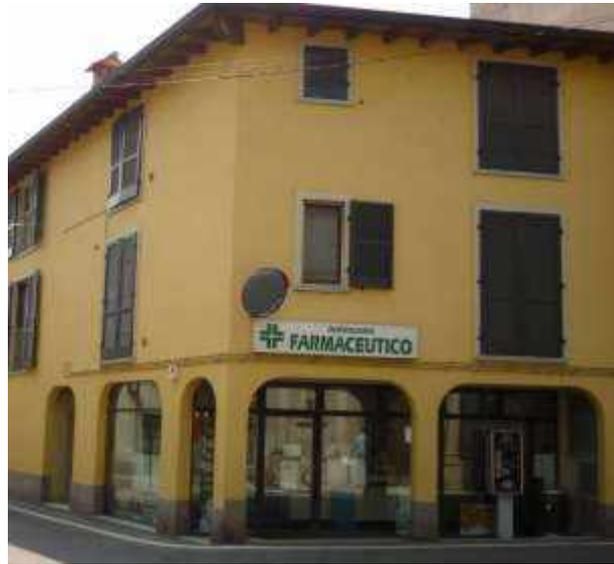
### Soluzioni consigliate:

E' consigliabile l'utilizzo di persiane, preferibilmente in legno o in materiali che ne possano richiamare l'aspetto. Si consiglia l'utilizzo di oscuramenti con apertura esterna o a scomparsa interna con sistema di scorrimento. Si sconsiglia invece l'utilizzo di oscuramenti esterni con sistema di scorrimento. Non si esclude l'utilizzo di avvolgibili, si consiglia però che le tinte possano essere opache e omogenee alla colorazione dell'elemento cornice della finestra. E' da evitare in alcun modo l'utilizzo di finestre in alluminio, soprattutto di colorazioni lucide o con colorazioni di tipo argenteo o bronzee. L'utilizzo di oscuramenti o persiane non in legno è consigliabile che le colorazioni siano opache, nonostante possano essere in contrasto chiaro-scuro con gli altri elementi.

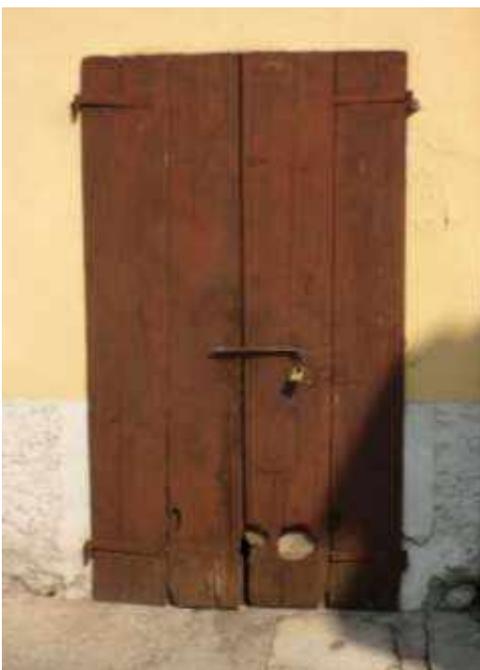
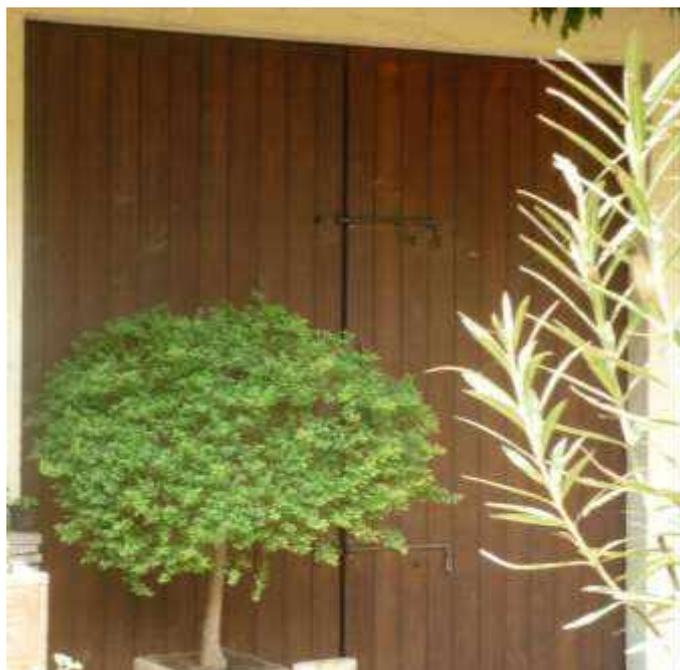
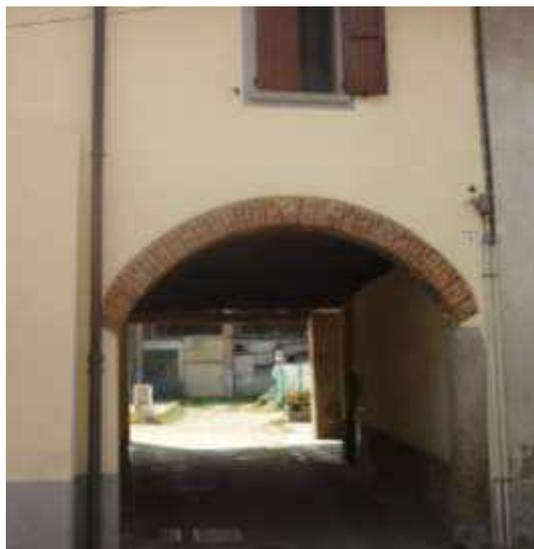
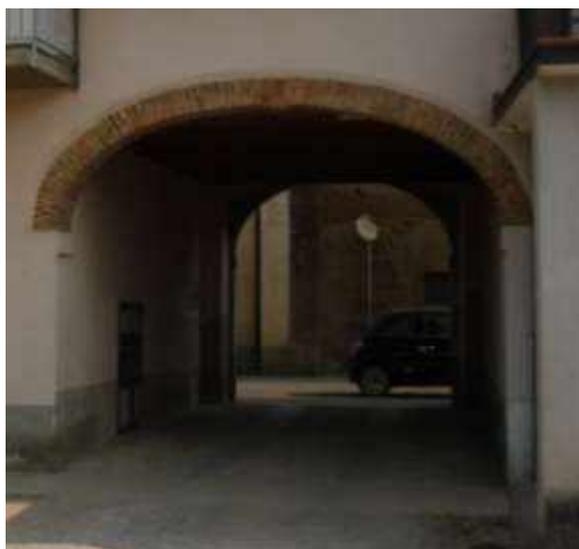
### **Soluzioni consigliate:**

E' preferibile qualora lo stato di manutenzione lo permetta il mantenimento degli elementi storici in legno di porte e portoni o degli elementi in muratura dei portali. E' preferibile l'utilizzo di portoni e porte in legno o in materiali che ne richiamino l'aspetto, in questo caso si consiglia l'utilizzo di colorazioni opache e non lucide. È da evitare l'utilizzo di porte in alluminio con colorazioni di tipo argenteo o bronzee. È preferibile, qualora fosse indispensabile, l'utilizzo di telai in ferro battuto o in lavorazioni simili.

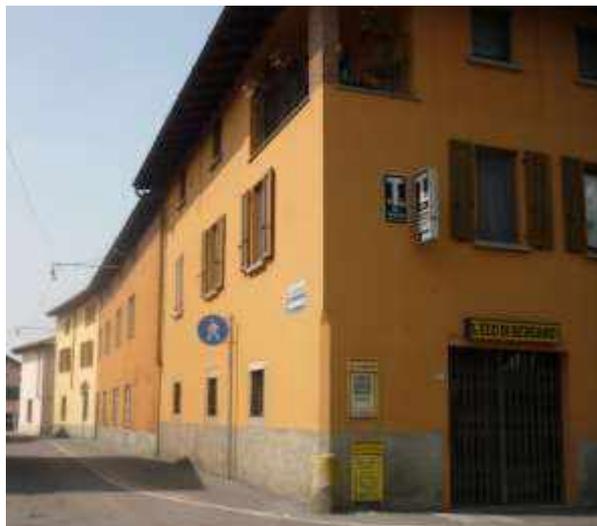
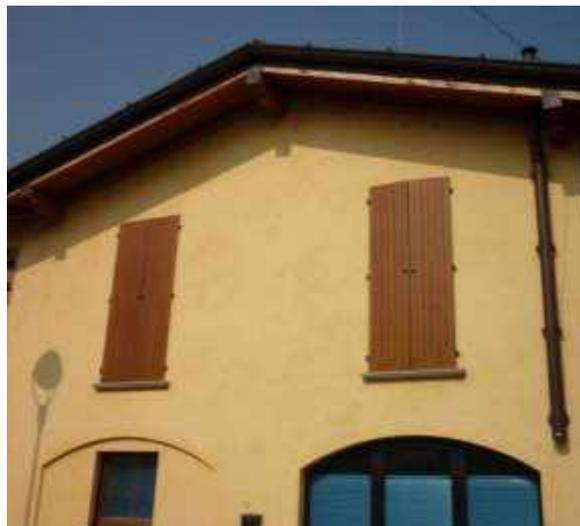
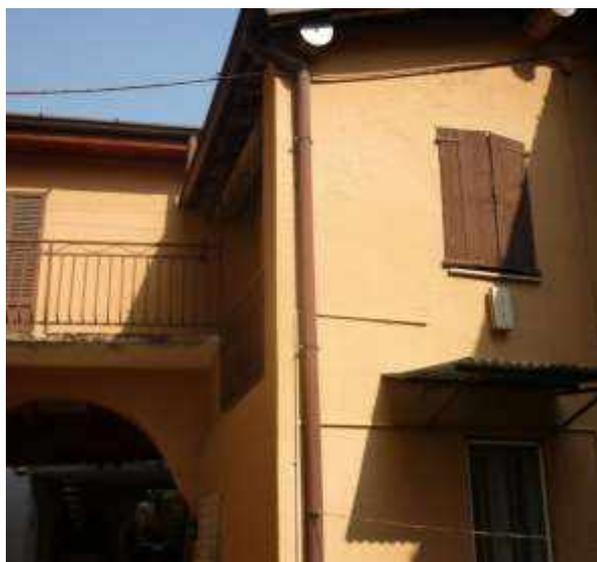
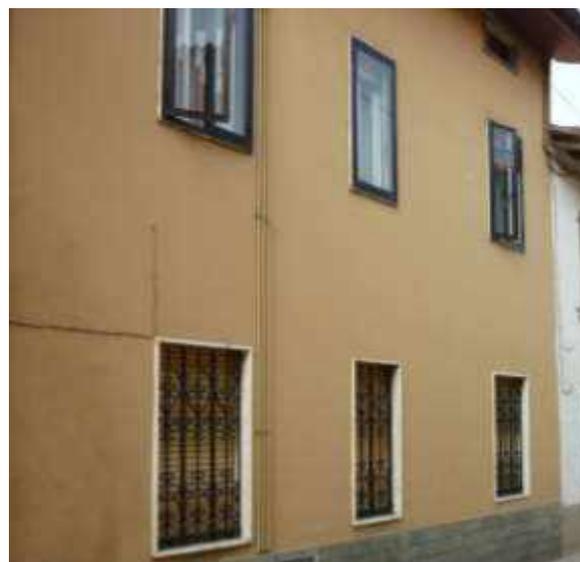
### **Soluzioni consigliate:**

Si preferisce una colorazione della facciata abbastanza tenue, quasi spenta, in modo da non creare troppi contrasti di colore tra le diverse facciate. Di seguito vengono proposte una serie di colorazioni coerenti ed incoerenti con le caratteristiche del centro storico.

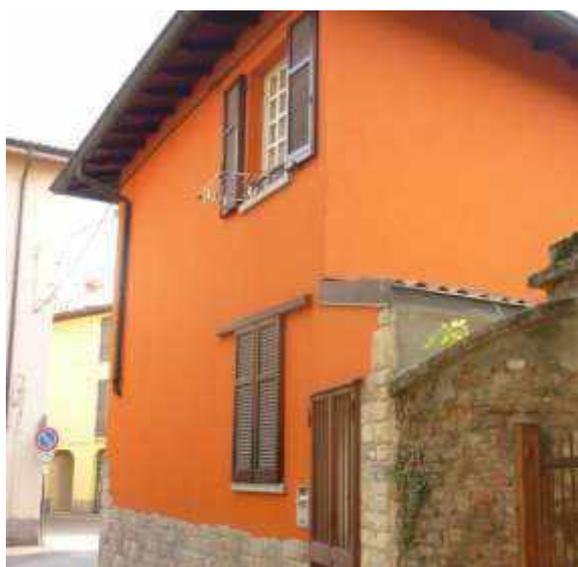
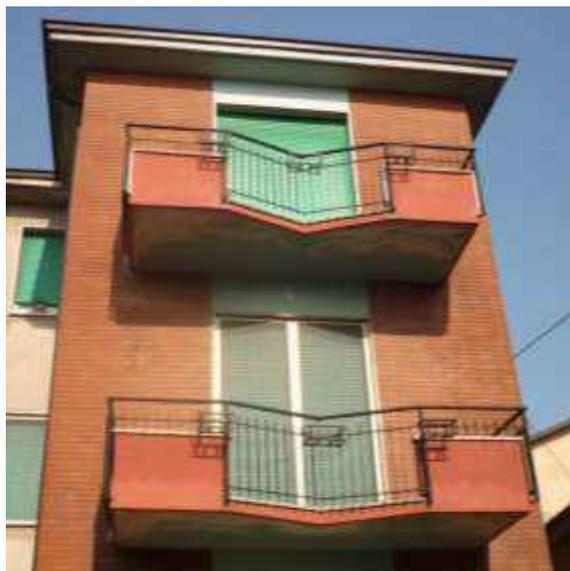
**Soluzioni sconsigliate:**

E' preferibile che le facciate siano intonacate. Viene pertanto precluso l'utilizzo di tessiture murarie, qualora non originali, in modo da poter evitare effetti di incoerenza con il contesto del nucleo storico.

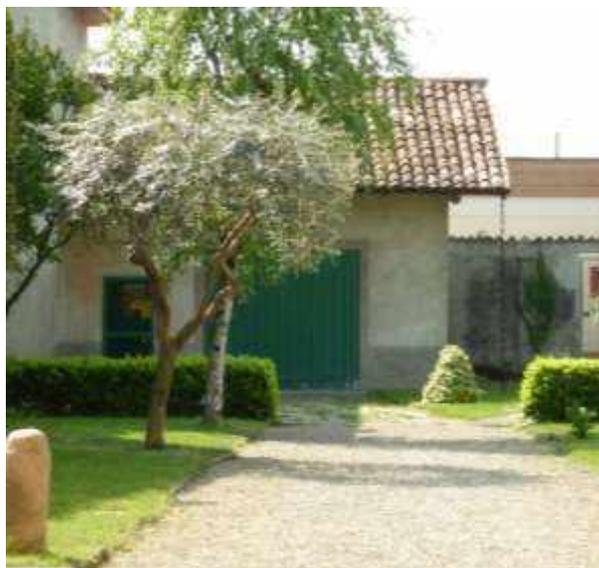
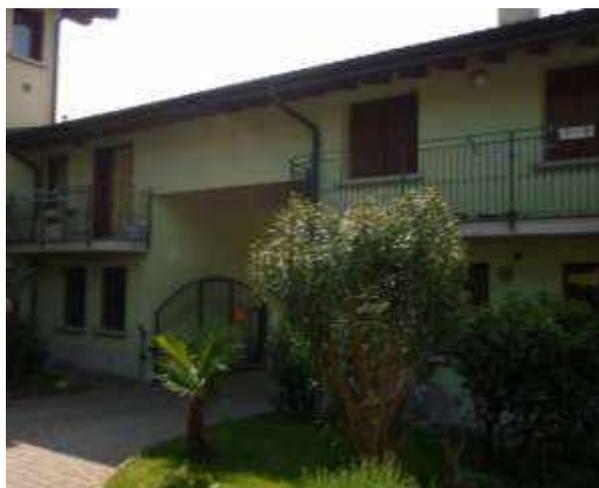
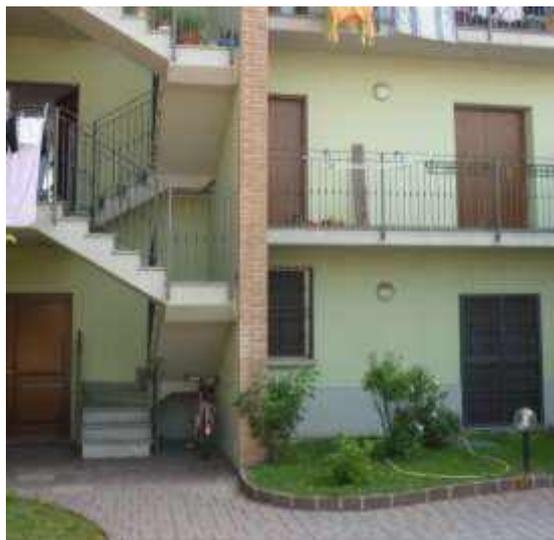
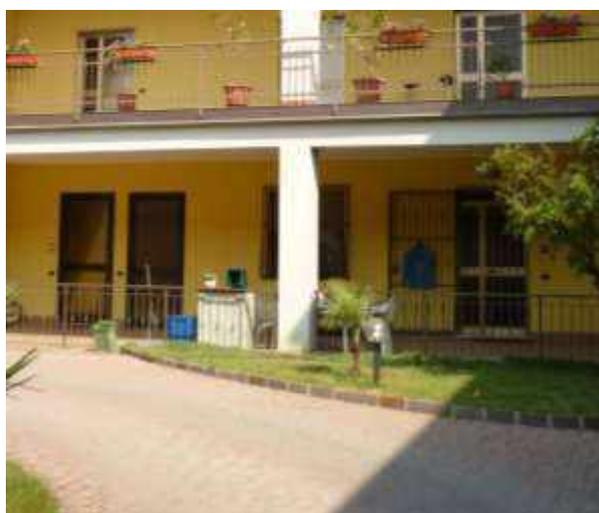
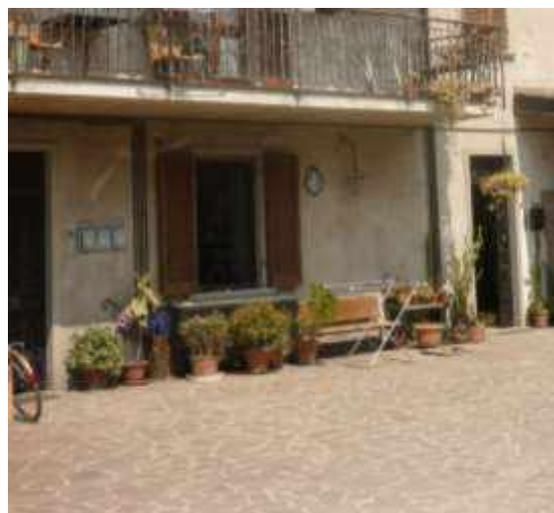
### **Soluzioni consigliate:**

Relativamente alle pavimentazioni si consigliano pertanto soluzioni con materiali sobri e semplici facilmente realizzabili e riparabili ma soprattutto economici sia dal punto di vista della realizzazione che della manutenzione.

Inoltre, vista la compresenza di differenti funzioni all'interno delle corti stesse, è necessario che la scelta dei materiali si adatti a tali utilizzazioni. E' comunque preferibile che la pavimentazione si costituisca di un numero limitato di materiali. Si consiglia l'utilizzo di porfidi, ghiaia, ciottoli e pietre naturali che consentono una buona resa estetica e posature tradizionali (ad arco, a coda di pavone, posa a fila diritte o parallele, posa di lastre a correre.)

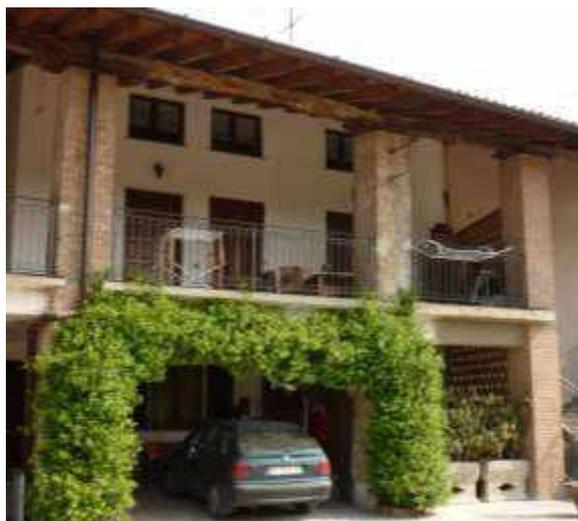
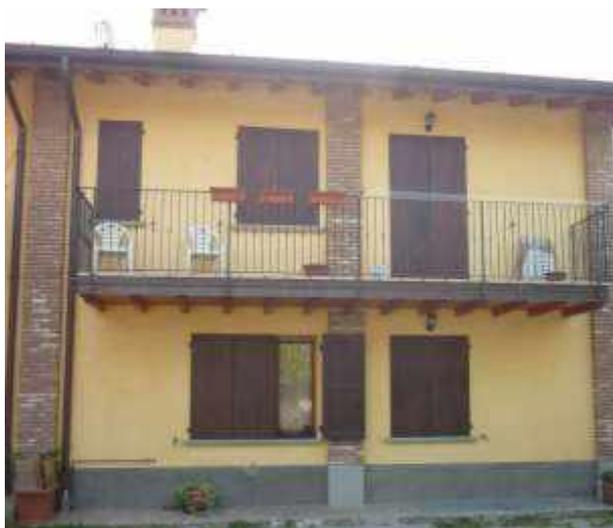
All'interno del documento "PR2 Interventi per la città storica" vengono definite una serie di possibilità per la ristrutturazione edilizia. Una in particolare consente il recupero del volume geometrico degli edifici vuoti o parzialmente vuoti. Si tratta in particolare di fienili, casseri, ed in generale strutture rurali a cui viene data la possibilità di effettuare un recupero funzionale. Le soluzioni adottate dovranno, nei casi che lo consentono, garantire il mantenimento di quegli elementi dal valore architettonico che caratterizzano l'edificato di origine agricola.

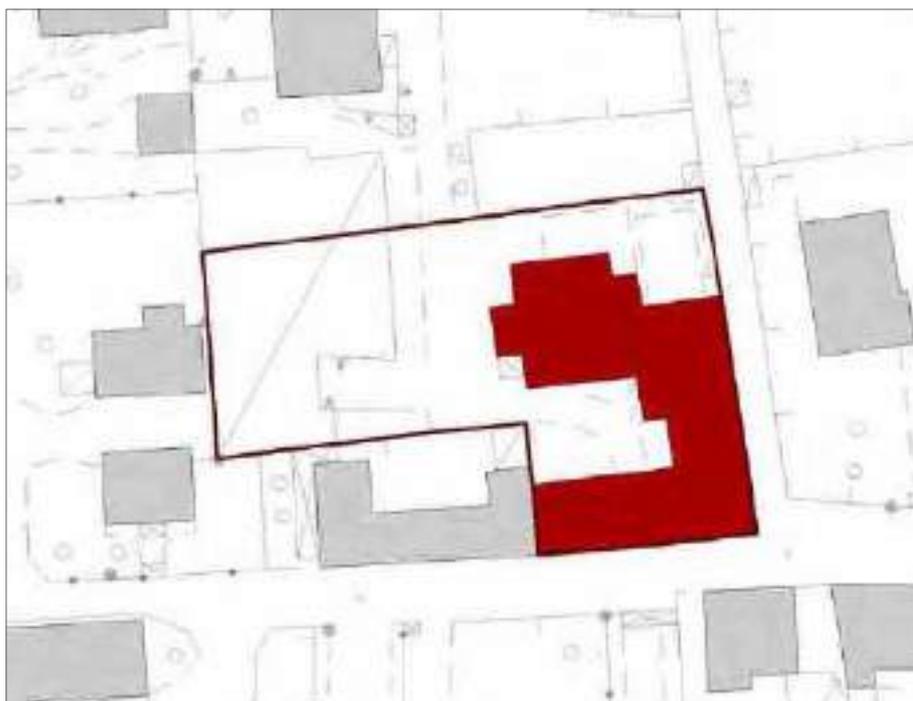
# 02

Tipologia			
Corte chiusa			
Uniformità			
Tipologica			
Conservativa	X		
Altezze edifici			
Falde tetti			
Stato di conservazione esterno			
Ottimo			
Stato di conservazione interno			
Ottimo			
Presenza di elementi accessori			
Coerenti	Incoerenti		
Box			
Serre			
Depositi			
Altro			
Presenza di parti recintate			
0	1	2	3
Note

Proprietà degli spazi di pertinenza				Presenza di cancelli/porte			
Pubblica		Privata X		Porte		Cancello X	
Utilizzo e descrizione degli spazi di pertinenza							
	Asfalto	Autobloccanti	Cemento	Sterrato	Verde	Ghiaia	Altro
Parcheggio							
Giardino	20% Sufficiente						
Spazi comuni	40% Buono		10% Pessimo		30% Scarso		
Orto

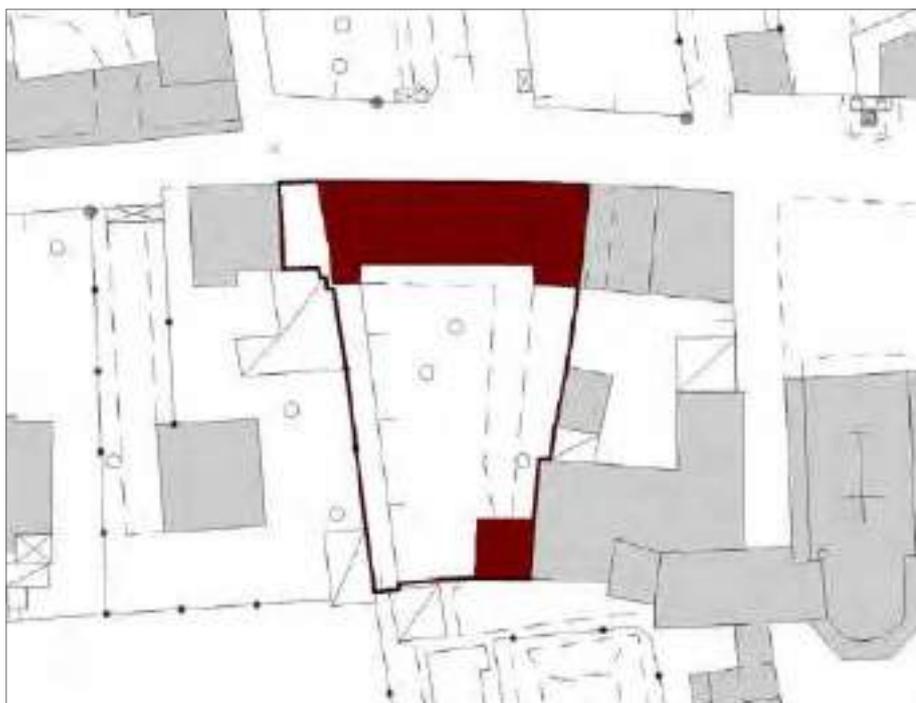
# Comparto 03

<b>Tipologia</b>
Corte aperta
<b>Uniformità</b>
Tipologica
Conservativa
Altezze edifici
Falde tetti
<b>Stato di conservazione esterno</b>
Sufficiente
<b>Stato di conservazione interno</b>
Buono
<b>Presenza di elementi accessori</b>
Coerenti                      Incoerenti
Box
Serre
Depositi
Altro
<b>Presenza di parti recintate</b>
0                      1                      2                      3
<b>Note</b>

Proprietà degli spazi di pertinenza				Presenza di cancelli/porte			
	Asfalto	Autobloccanti	Cemento	Verde	Ghiaia	Altro	
Proprietà	Pubblica			Privata X			
Presenza di cancelli/porte				Porte		Cancello X	
<b>Utilizzo e descrizione degli spazi di pertinenza</b>							
Parcheggio							
Giardino				70% Buono			
Spazi comuni	10% Buono			10% Buono		10% Buono	
Orto

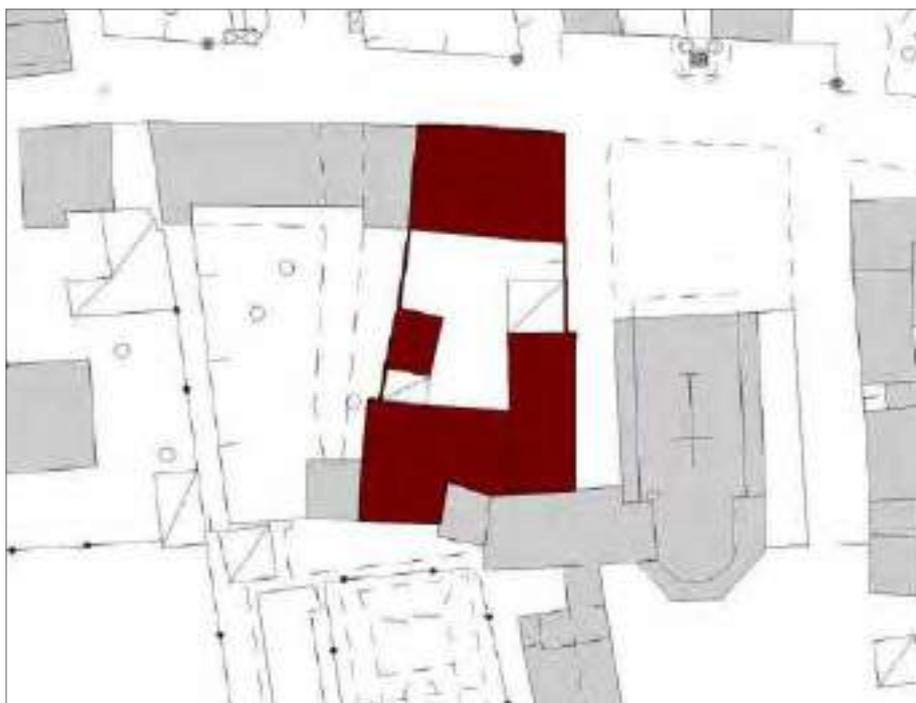
# 04

Tipologia			
Corte chiusa			
Uniformità			
Tipologica			
Conservativa			
Altezze edifici			
Falde tetti			
Stato di conservazione esterno			
Sufficiente			
Stato di conservazione interno			
Sufficiente			
Presenza di elementi accessori			
Coerenti	Incoerenti		
	Box X		
	Serre		
	Depositi X		
	Altro		
Presenza di parti recintate			
0	1	2	3
Note			
- Struttura edificio 1: portone accesso corte			
- Disomogeneità dell'organizzazione della corte

Proprietà degli spazi di pertinenza				Presenza di cancelli/porte			
Pubblica		Privata X		Porte X		Cancello	
Utilizzo e descrizione degli spazi di pertinenza							
	Asfalto	Autobloccanti	Cemento	Sterrato	Verde	Ghiaia	Altro
Parcheggio							
Giardino							
Spazi comuni		10% Scarso	30% Scarso	60% Pessimo			
Orto

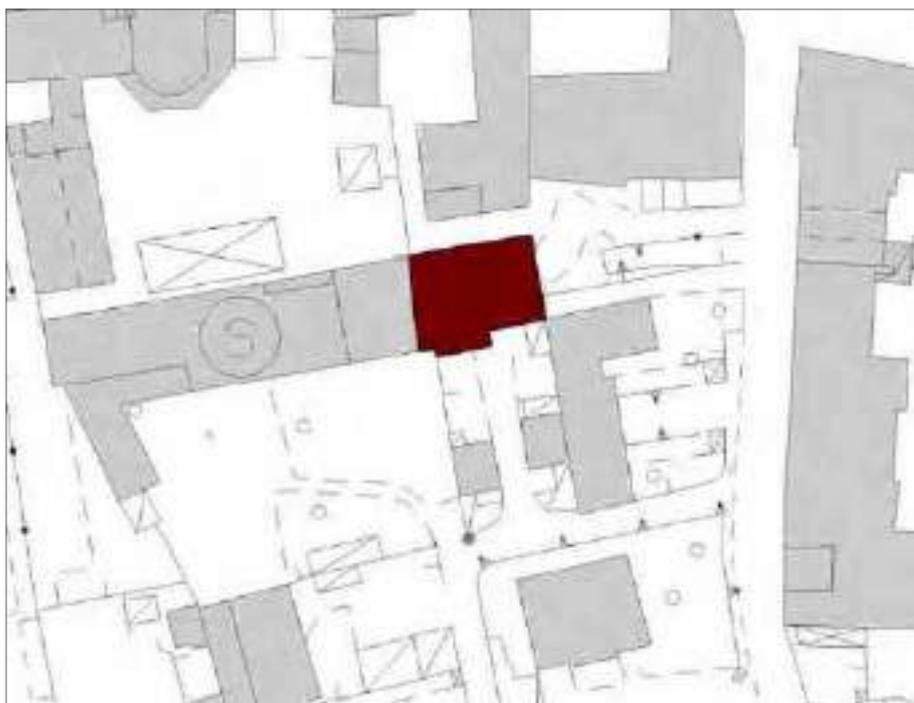
# 08

Tipologia			
Edifici a cortina			
Uniformità			
Tipologica			
Conservativa	X		
Altezze edifici	X		
Falde tetti			
Stato di conservazione esterno			
Buono			
Stato di conservazione interno			
Buono			
Presenza di elementi accessori			
Coerenti	Incoerenti		
Box	X		
Serre			
Depositi			
Altro			
Presenza di parti recintate			
0	1	2	3
Note

Proprietà degli spazi di pertinenza				Presenza di cancelli/porte			
Pubblica		Privata X		Porte		Cancello X	
Utilizzo e descrizione degli spazi di pertinenza							
	Asfalto	Autobloccanti	Cemento	Sterrato	Verde	Ghiaia	Altro
Parcheggio							
Giardino							
Spazi comuni	60% Sufficiente						
Orto	40% Sufficiente

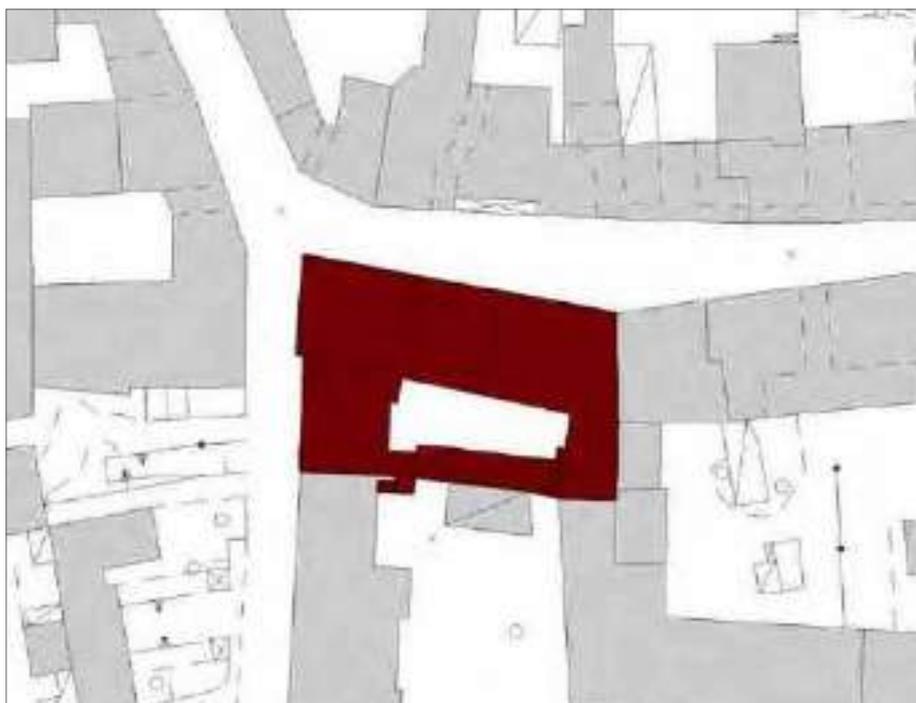
# Comparto 09

<b>Tipologia</b>			
Corte chiusa			
<b>Uniformità</b>			
Tipologica			
Conservativa			
Altezze edifici	X		
Falde tetti			
<b>Stato di conservazione esterno</b>			
Sufficiente			
<b>Stato di conservazione interno</b>			
Sufficiente			
<b>Presenza di elementi accessori</b>			
Coerenti	Incoerenti		
Box			
Serre			
Depositi			
Altro			
<b>Presenza di parti recintate</b>			
0	1	2	3
<b>Note</b>

Proprietà degli spazi di pertinenza				Presenza di cancelli/porte			
Pubblica		Privata X		Porte		Cancello	
Utilizzo e descrizione degli spazi di pertinenza							
	Asfalto	Autobloccanti	Cemento	Sterrato	Verde	Ghiaia	Altro
Parcheggio			20%				
			Sufficiente				
Giardino							
Spazi comuni			50%	30%			
			Sufficiente	Scarso			
Orto

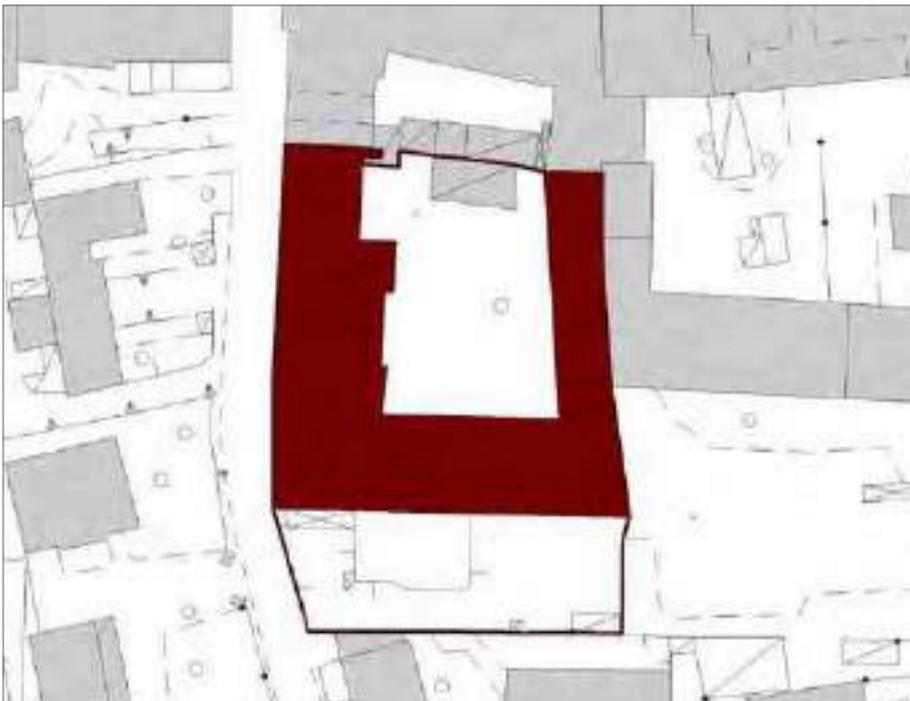
# Comparto 10

<b>Tipologia</b>			
Corte chiusa			
<b>Uniformità</b>			
Tipologica			
Conservativa			
Altezze edifici			
Falde tetti			
<b>Stato di conservazione esterno</b>			
Sufficiente			
<b>Stato di conservazione interno</b>			
Scarso			
<b>Presenza di elementi accessori</b>			
Coerenti	Incoerenti		
Box	X		
Serre			
Depositi	X		
Altro			
<b>Presenza di parti recintate</b>			
0	1	2	3
<b>Note</b>

Proprietà degli spazi di pertinenza				Presenza di cancelli/porte			
Pubblica		Privata X		Porte		Cancello	
Utilizzo e descrizione degli spazi di pertinenza							
	Asfalto	Autobloccanti	Cemento	Sterrato	Verde	Ghiaia	Altro
Parcheggio							
Giardino							
Spazi comuni	10% Scarso			90% Pessimo			
Orto

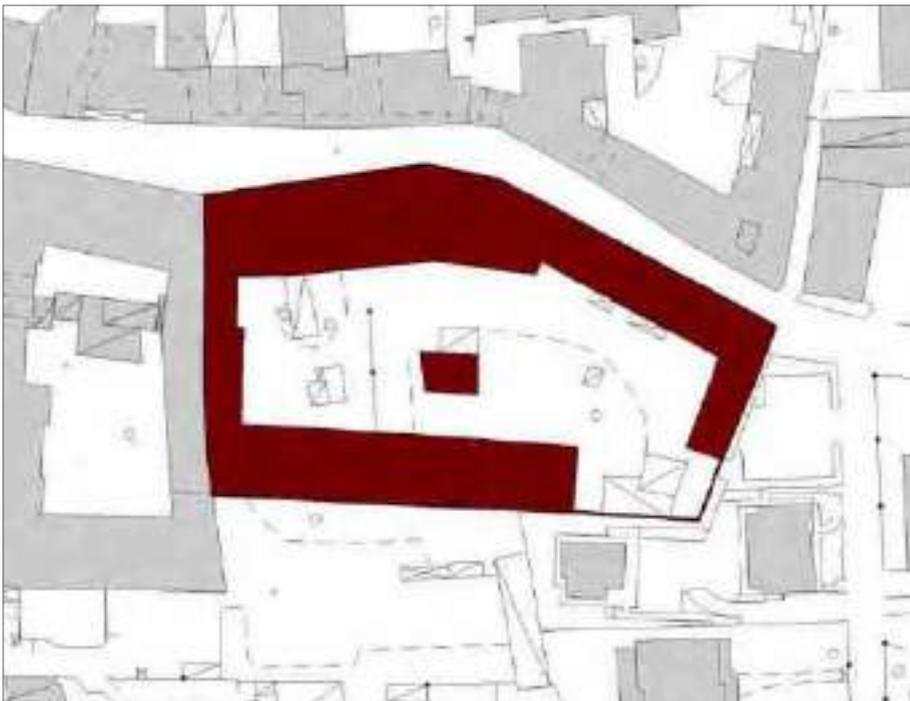
# Comparto 12

Tipologia			
Corte chiusa			
Uniformità			
Tipologica	X		
Conservativa			
Altezze edifici			
Falde tetti			
Stato di conservazione esterno			
Sufficiente			
Stato di conservazione interno			
Sufficiente			
Presenza di elementi accessori			
Coerenti	Incoerenti		
Box	X		
Serre			
Depositi	X		
Altro			
Presenza di parti recintate			
0	1	2	3
Note

Proprietà degli spazi di pertinenza				Presenza di cancelli/porte			
Pubblica		Privata X		Porte		Cancello	
Utilizzo e descrizione degli spazi di pertinenza							
	Asfalto	Autobloccanti	Cemento	Sterrato	Verde	Ghiaia	Altro
Parcheggio							
Giardino							
Spazi comuni			30% Scarso	35% Scarso	30% Sufficiente		
Orto					5% Sufficiente

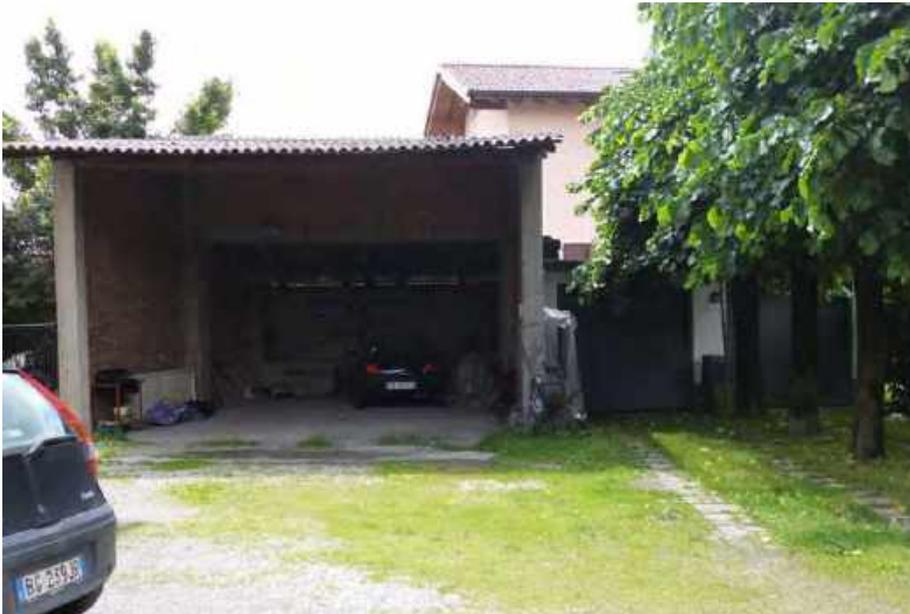
# Edificio 17

Comparto 12  
via Leonardo da Vinci

Tipologia
Isolato
Altezza
1 piano
Allineamento
Rispetto alla strada
Rispetto agli altri edifici
Affaccio principale
Cortile interno
Funzioni
Piano terra Primo piano Successivi B

Stato di conservazione
Scarso
Stato di abbandono
Piano terra Primo piano Successivi
Interventi
Ampliamenti coerenti
Ampliamenti incoerenti
Sopralzo coerente
Sopralzo incoerente
Restauro
Parziale
Totale
Valore architettonico
Basso

Permanenza caratteristiche architettoniche tradizionali					
Elementi strutturali			Elementi di finitura		
Coerenti		Incoerenti	Coerenti		Incoerenti
					Copertura
					Rivestimento
					Volumetria
					Colorazione
					Box
					Zoccolo
					Serramenti
					Scuri/tapparelle
					Comp. Aperture
					Ringhiere (balconi)
					Balconi su corte
					Inferriate (serramenti)
					Balconi su strada
					Strutture in legno
					Archi volte
					Tessiture murarie
					Scale esterne
					Decorazioni
					Parabole
					Loggiati/porticati
					Condizionatori
					Pluviali

Interventi ammessi	
Manutenzione ordinaria	X
Manutenzione straordinaria	X
Restauro e risanamento conservativo	X
Ristrutturazione edilizia	
R1	
R2	X
R3

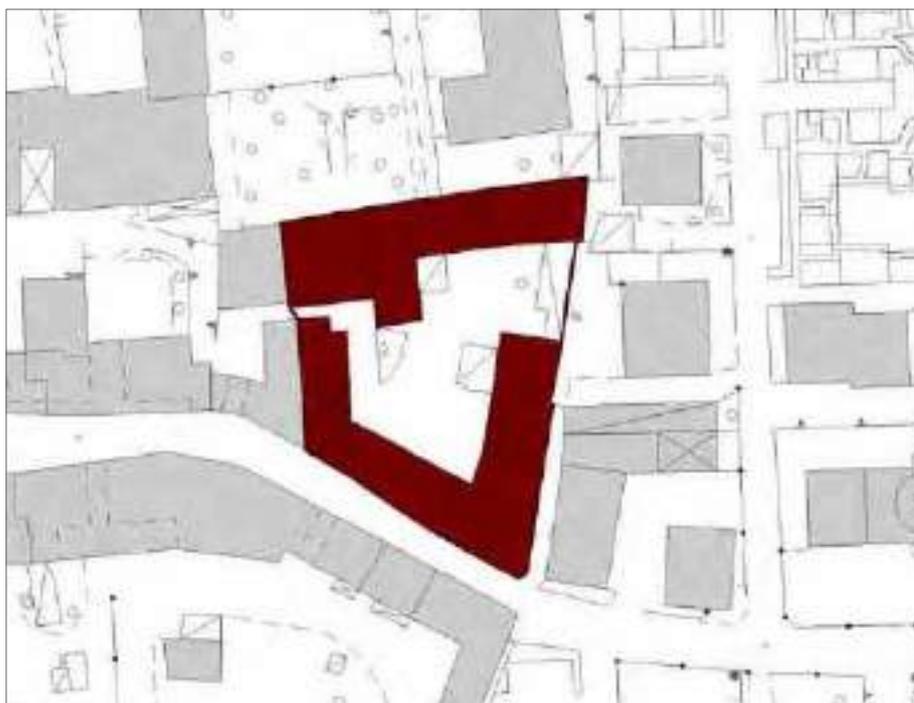
# Comparto 13

Tipologia			
Corte chiusa			
Uniformità			
Tipologica	X		
Conservativa			
Altezze edifici			
Falde tetti			
Stato di conservazione esterno			
Buono			
Stato di conservazione interno			
Buono			
Presenza di elementi accessori			
Coerenti	Incoerenti		
Box	X		
Serre			
Depositi	X		
Altro			
Presenza di parti recintate			
0	1	2	3
Note

Proprietà degli spazi di pertinenza				Presenza di cancelli/porte			
Pubblica		Privata X		Porte		Cancello	
Utilizzo e descrizione degli spazi di pertinenza							
	Asfalto	Autobloccanti	Cemento	Sterrato	Verde	Ghiaia	Altro
Parcheggio							
Giardino							
Spazi comuni			20% Scarso	50% Scarso			30% Buono
Orto
