# Piano di Governo del Territorio

## 2° variante generale al Piano di Governo del Territorio

## PIANO DELLE REGOLE

### Abaco guida per gli interventi nella città storica

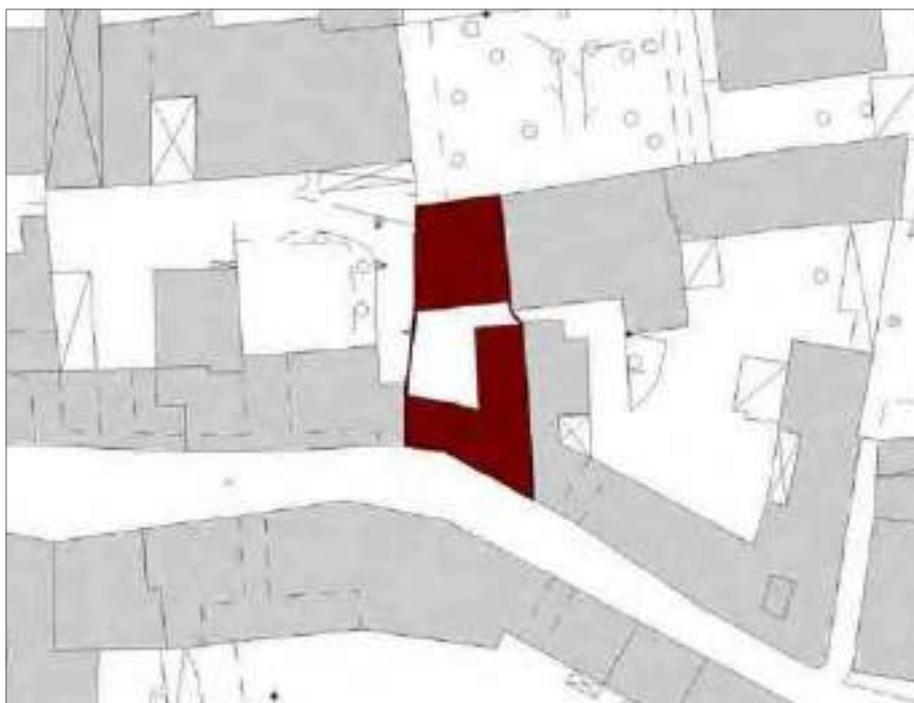
# 14

Tipologia			
Corte chiusa			
Uniformità			
Tipologica	X		
Conservativa			
Altezze edifici			
Falde tetti			
Stato di conservazione esterno			
Sufficiente			
Stato di conservazione interno			
Sufficiente			
Presenza di elementi accessori			
Coerenti	Incoerenti		
Box			
Serre			
Depositi			
Altro			
Presenza di parti recintate			
0	1	2	3
Note

Proprietà degli spazi di pertinenza				Presenza di cancelli/porte			
Pubblica		Privata X		Porte		Cancello X	
Utilizzo e descrizione degli spazi di pertinenza							
	Asfalto	Autobloccanti	Cemento	Sterrato	Verde	Ghiaia	Altro
Parcheggio							
Giardino							
Spazi comuni	20% Sufficiente			80% Buono			
Orto

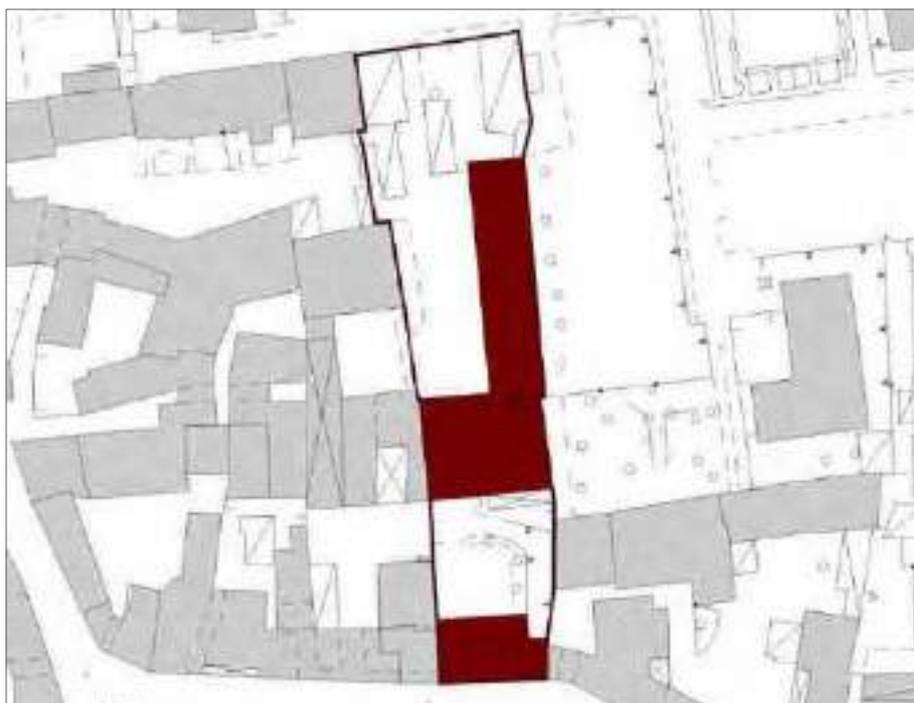
# Comparto 15

<b>Tipologia</b>			
Corte aperta			
<b>Uniformità</b>			
Tipologica			
Conservativa			
Altezze edifici			
Falde tetti			
<b>Stato di conservazione esterno</b>			
Sufficiente			
<b>Stato di conservazione interno</b>			
Sufficiente			
<b>Presenza di elementi accessori</b>			
Coerenti	Incoerenti		
	Box X		
	Serre		
	Depositi X		
	Altro		
<b>Presenza di parti recintate</b>			
0	1	2	3
<b>Note</b>

<b>Proprietà degli spazi di pertinenza</b>				<b>Presenza di cancelli/porte</b>			
Pubblica		Privata X		Porte		Cancello X	
<b>Utilizzo e descrizione degli spazi di pertinenza</b>							
	Asfalto	Autobloccanti	Cemento	Sterrato	Verde	Ghiaia	Altro
Parcheggio		20% Ottimo					
Giardino							
Spazi comuni			40% Scarso	40% Scarso			
Orto

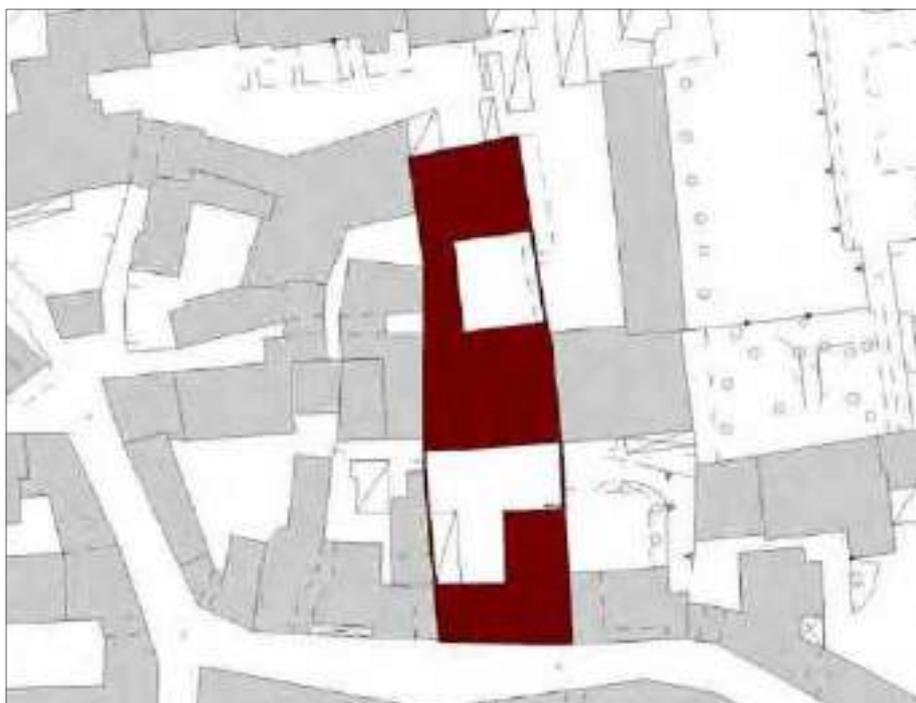
# Comparto 16

<b>Tipologia</b>			
Corte chiusa			
<b>Uniformità</b>			
Tipologica			
Conservativa			
Altezze edifici			
Falde tetti			
<b>Stato di conservazione esterno</b>			
Sufficiente			
<b>Stato di conservazione interno</b>			
Sufficiente			
<b>Presenza di elementi accessori</b>			
Coerenti	Incoerenti		
	Box X		
	Serre		
	Depositi		
	Altro		
<b>Presenza di parti recintate</b>			
0	1	2	3
<b>Note</b>

Proprietà degli spazi di pertinenza				Presenza di cancelli/porte			
Pubblica		Privata X		Porte		Cancello	
Utilizzo e descrizione degli spazi di pertinenza							
	Asfalto	Autobloccanti	Cemento	Sterrato	Verde	Ghiaia	Altro
Parcheggio							
Giardino					10% Buono		
Spazi comuni			50% Scarso	40% Scarso			
Orto

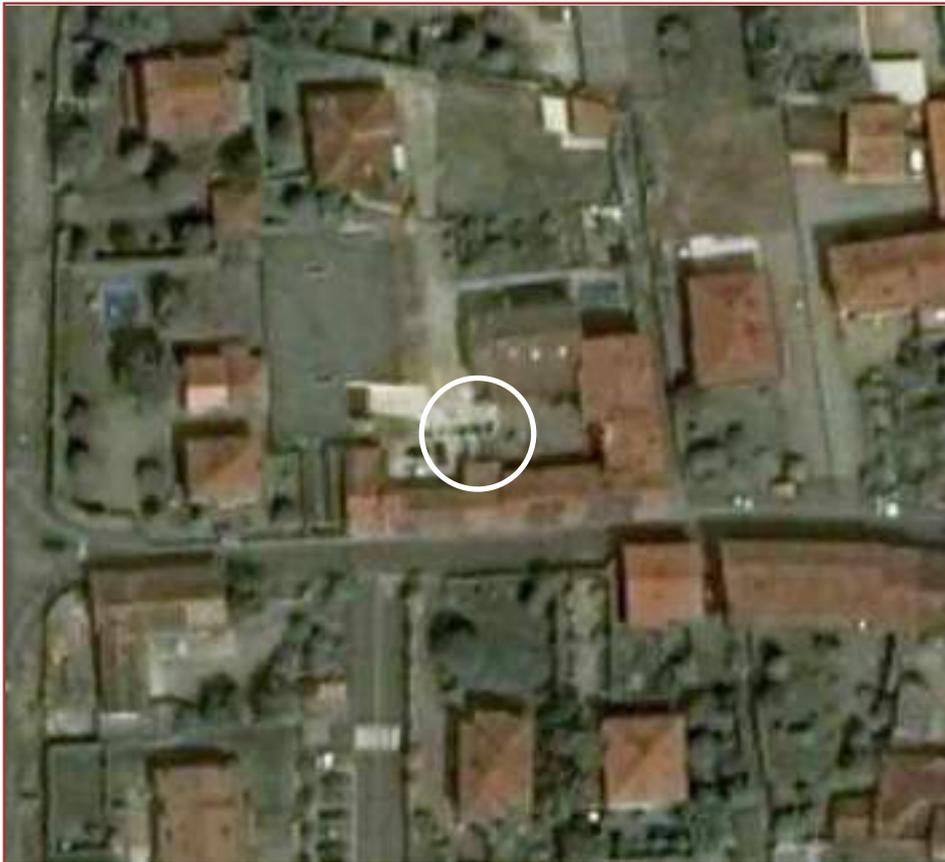
# Accessorio **a** Comparto 01

Funzioni	
BOX	
Stato di conservazione	
Scarso	
Interventi ammessi	
Manutenzione ordinaria	X
Manutenzione straordinaria	X
Restauro e risanamento conservativo	X
Ristrutturazione edilizia	
R1	
R2	
R3	X

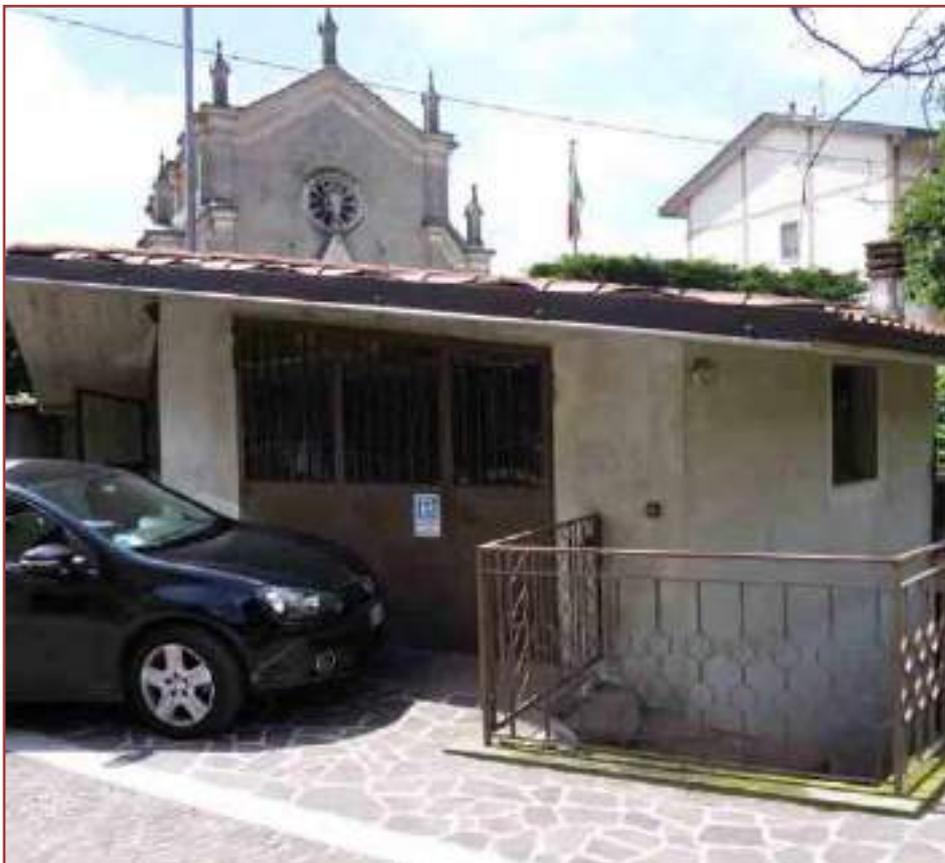
# Accessorio **b** Comparto 11

Funzioni	
BOX	
Stato di conservazione	
Sufficiente	
Interventi ammessi	
Manutenzione ordinaria	X
Manutenzione straordinaria	X
Restauro e risanamento conservativo	X
Ristrutturazione edilizia	
R1	
R2	
R3	X

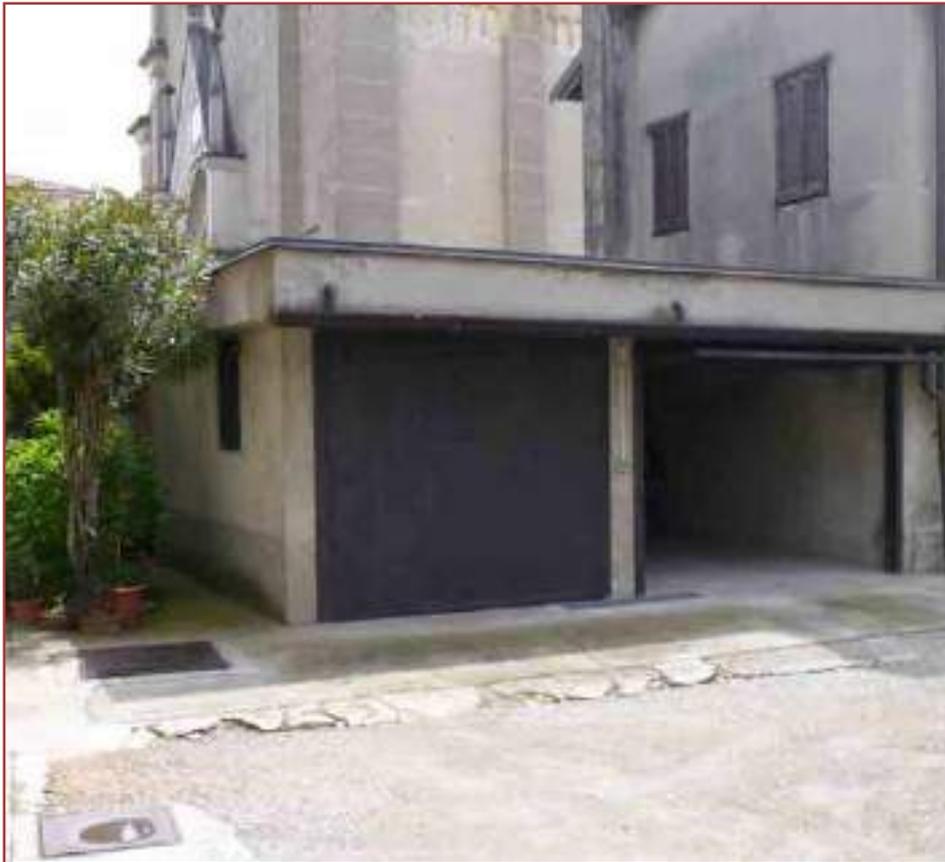
# C

Comparto 04

BOX

Manutenzione ordinaria	X
Manutenzione straordinaria	X
Restauro e risanamento conservativo	X
Ristrutturazione edilizia	
R1	
R2	
R3	X
